신축이음장치 종횡교차부의 연결방법 개선

Connection Method Improvement of Longitudinal and Transverse Intersection of Expansion Joint

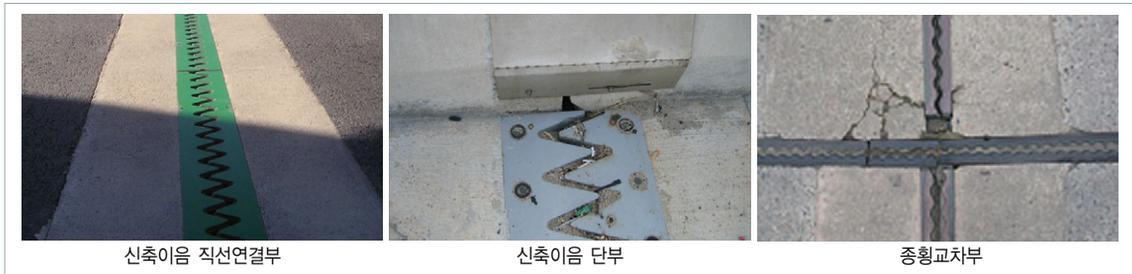
결부와 단부의 누수사례는 많이 개선되었다. 그러나 중형교차부의 누수방지에 대한 개선은 그 설치 개소수가 적고 교차부의 누수확인이 곤란하여 개선된 사례가 거의 전무한 실정이었다. 사진 1은 신축이음 장치의 누수가능위치를 나타내고 있다.

사진 1. 신축이음의 누수가능 위치

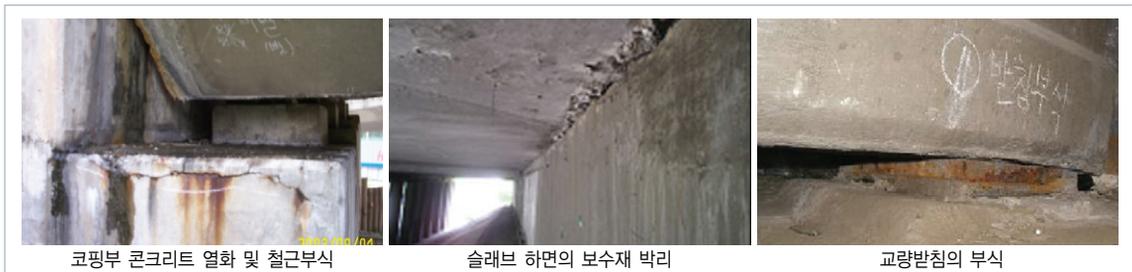
신축이음부의 누수는 신축이음장치 자체에는 제품의 내구성 향상으로 문제가 되지 않는다. 그러나 강우나 강설 특히 겨울철 염화칼슘 등의 제설제의 경우 강한 산성용액으로 노면에서 교량의 하부구조로 유입될 경우 교량에서 하중을 제일 많이 받는 교대나 교각의 코핑부 콘크리트를 중성화시키고, 균열이 있을 경우 침투되어 철근을 부식시켜 철근피복을 박리, 박락시킨다. 또한 누수된 물은 슬래브교의 경우 슬래브 하면의 인장철근 피복콘크리트를 열화시키기도 하고, 강재 교량받침을 부식시켜 상부구조의 정상적인 거동을 방해하여 거더나 슬래브에 균열을 발생시켜 낙교까지 이르게 할 수 있다.

사진 2. 신축이음부 누수로 인한 교량의 2차 손상사례

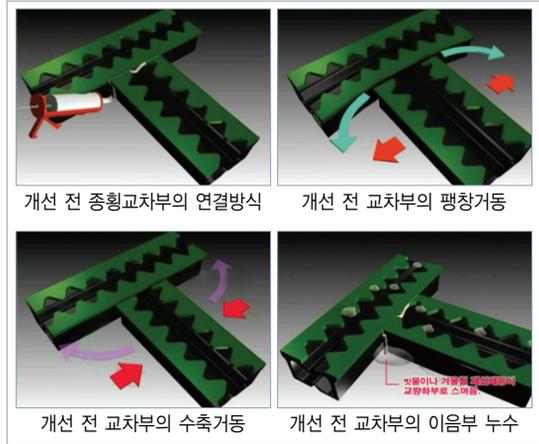
그러나 이러한 형태는 횡방향 신축이음장치의 거동을 종방향 신축이음장치가 방해하는 형태이므로 신축이음장치의 팽창시 교차부에서 슬래브에 힘과 비틀림을 발생시켜 교차부 후타콘크리트의 파손을 발생시켜 차량의 주행안정성을 저하시키고, 겨울철 최대 수축시 합성고무에 접착력이 약한 실리콘제가 탈락되어 이부분에 누수가 발생되게 된다. 그림 3은 신축이음장치 중형 교차부의 개선전 시공과 거동을 나타내며, 사진 3은 개선 전 신축이음장치의 형태를 나타낸다.

그림 3. 신축이음 중형교차부의 개선 전 시공과 거동

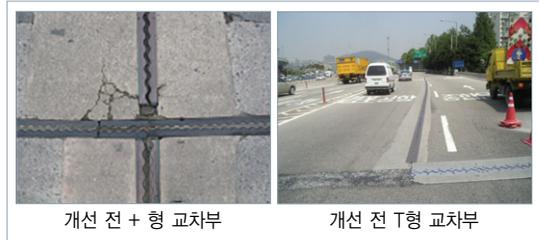
신축이음 중형교차부의 개선전 시공방식은 특별히 이를 위해 제작된 제품이 없어 분리되어 있는 형태로 시공하여 연결부 누수방지를 위해 실리콘 등으로 씌워진 정도를 하는 형태였다.

사진 3. 개선 전 신축이음교차부의 형태

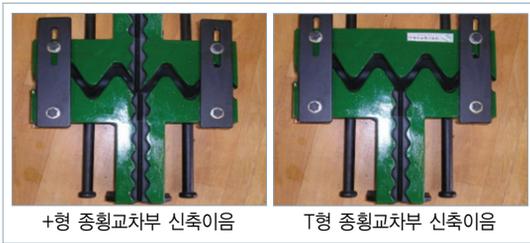
사진 4. 개발된 신축이음 종횡교차부의 형태

신축이음 종횡교차부의 개선된 형태는 기존방식의 문제점을 개선하기 위해 여러 가지 형태의 기하학적인 교차부를 공장에서 일체화 제작한 제품을 설치하는 방식이다. 사진 4는 개선된 신축이음장치의 종횡교차부 형태를 나타내고 있다.

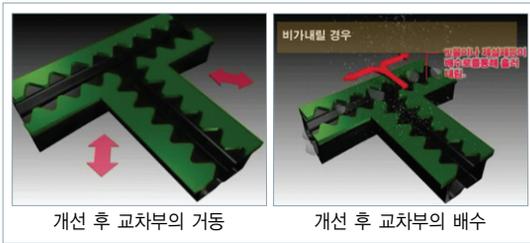
그림 5. 신축이음 종횡교차부의 개선 후 거동과 배수

개선된 방식의 거동은 기존의 방식에 비교하여 우선 팽창과 수축의 거동방식이 다르다. 기존 방식의 종횡교차부가 그림 3과 같이 서로 직교하여 거동하는데 비하여 개선된 방식은 그림 5와 같이 힘의 합력방향으로 거동하게 된다. 또한 개선된 방식은 교차부에서 누수의 가능성도 제거되었으며 교량이 갖는 종횡구배에 의해 교면 수가 체수없이 배수구로 배수될 수 있게 되었다.

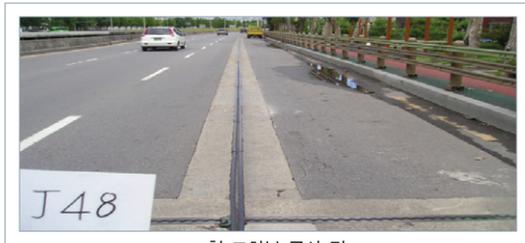
+형 교차부 공사 전

본 교차부는 강결된 강재가 수축과 팽창을 반복하며 응력을 적게 부담하도록 설계유간보다 20%의 여유유간을 부여해 설치하였고, 개선된 방식은 시공 순서에도 약간의 아이디어가 필요했다. 기존의 방식이 횡방향 신축이음 설치 후 종방향 신축이음을 설치하는 방식을 택하는데 비하여 개선된 방식은 교차부 부터 시공해야 한다. 사진 5는 신축이음장치 종횡교차부 시공사례를 나타내고 있다.

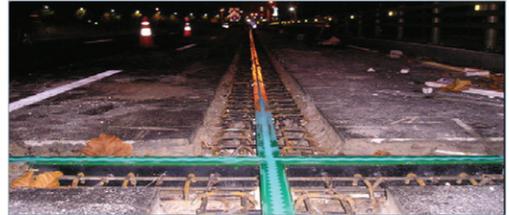
+형 교차부 공사 중

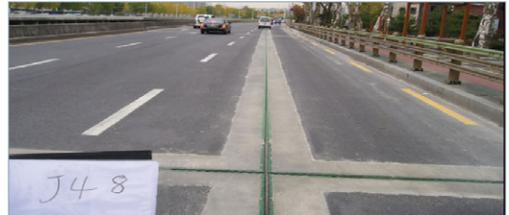
+형 교차부 공사 후

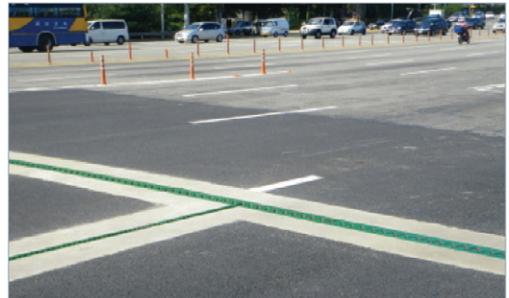
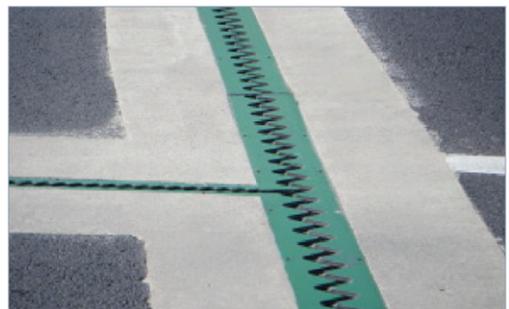
신사고가 T형 교차부 적용사례
